月探査機”かぐや”の工学技術と科学成果

がまごおりロボット講演会
平成22年2月27日

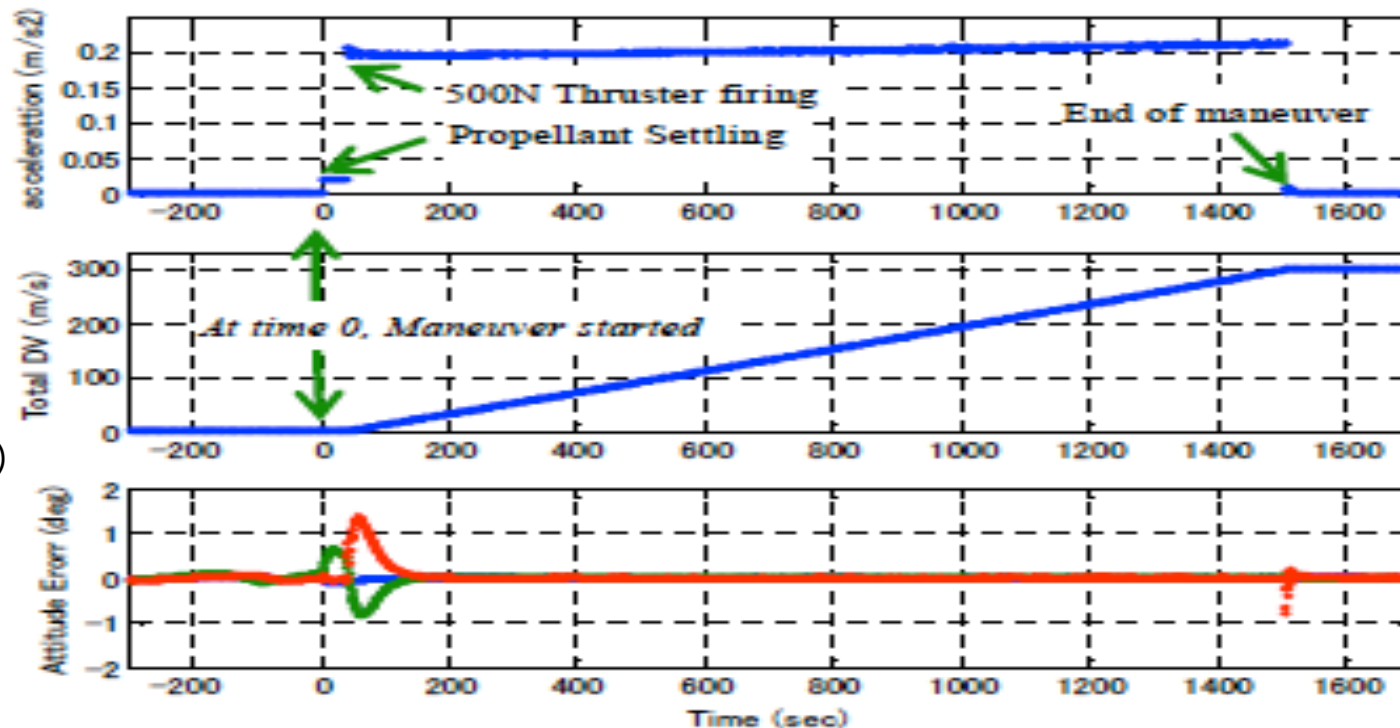
軌道投入時の姿勢維持

姿勢誤差量

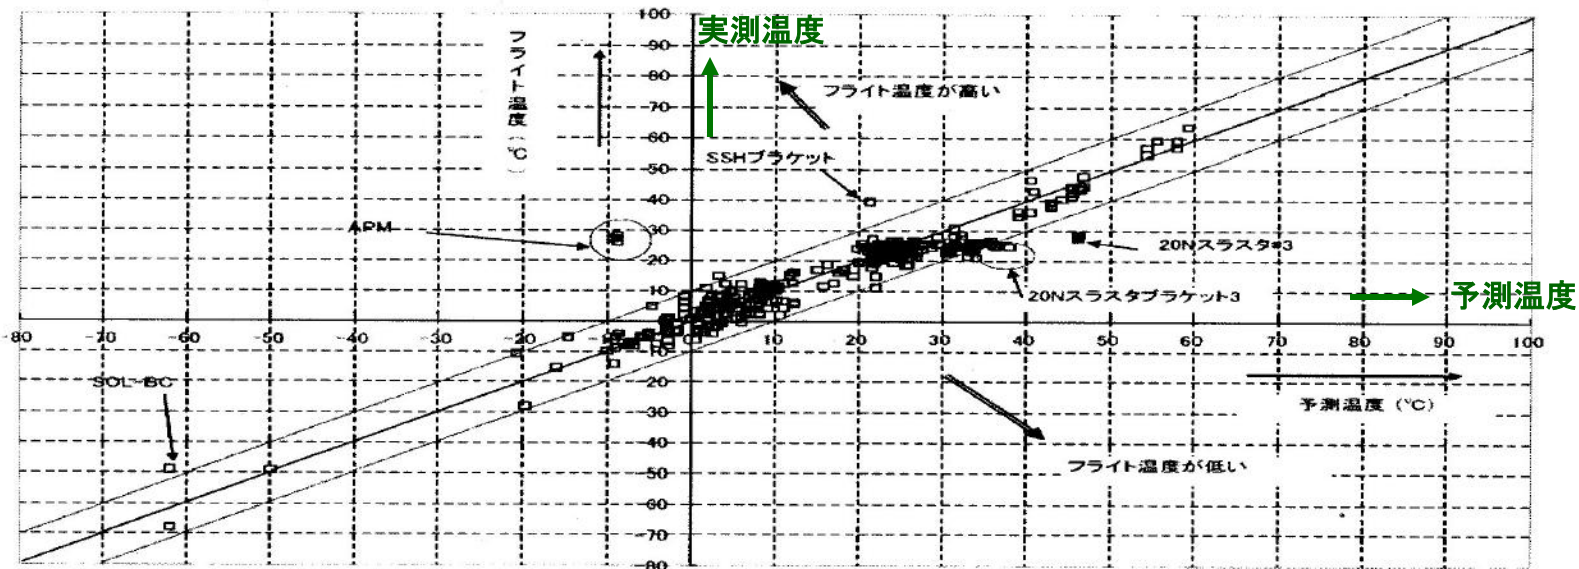
月周回軌道 $\beta = 90^\circ$ (2008年1月4日 0:00~02:00) 最高温度の比較

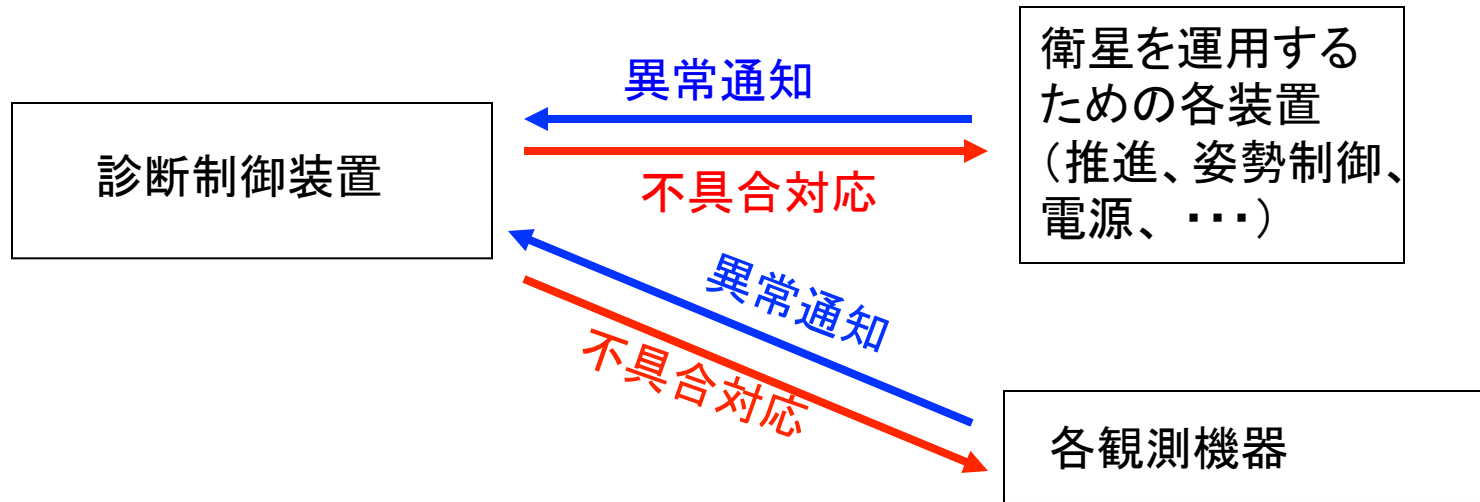
自己診断と不具合対応

- ・観測の制御コンピュータが宇宙放射線によってエラーを起こし、自身の自己回復機能では対応できなくなった時、その観測器に対する電源オフ(運用停止措置)
- ・姿勢判定に用いる星センサーが一時的に不具合を起こしたとき自動的に予備の星センサーに切り替え
- ・姿勢制御に用いるリアクションホイール1台が回転摩擦力が増加して機能が不十分になったとき、自動的にガスジェットでの姿勢制御に切り替え
